# 古蹟歷史建築 無障礙設施改善

廖慧燕

內政部建築研究所組長

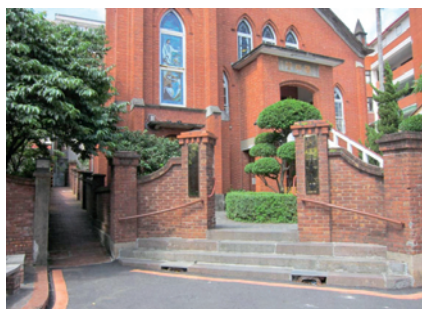
圖1 淡水馬偕教堂無障礙，入口與巷道間有約80公分之高差，利用基地旁之小巷道由教堂後方進入。攝影/作者

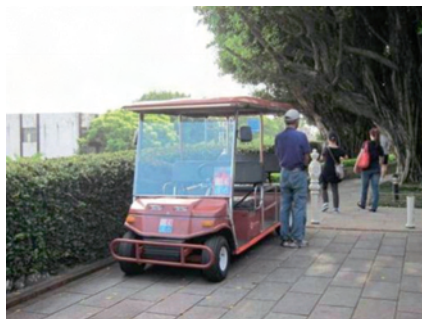
圖2 淡水紅毛城音通路較陡，提供無障礙電動車服務。攝影/作者

2. 整體規劃：由於無障礙通路須具連續性之特質，部分古蹟外部通路也配合做完整之規劃，使其無障礙環境更具有積極性之意義，如台南安平古堡文化區、孔廟文化區，或提供無障礙電動車服務等（圖2），皆值得特別推崇。

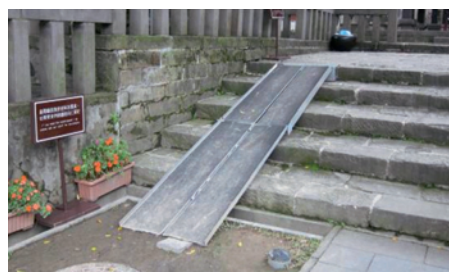
圖3 板橋林家花園，庭園通路高差處設置之活動式斜坡板，坡度過大。攝影/作者

2.缺乏整體考慮：部分設施未能完全考慮行動不便者之使用需求或因改善影響古蹟歷史建築外觀，在無障礙設施改善部分未能完全掌握改善重點，影響改善效益（圖3、4）。

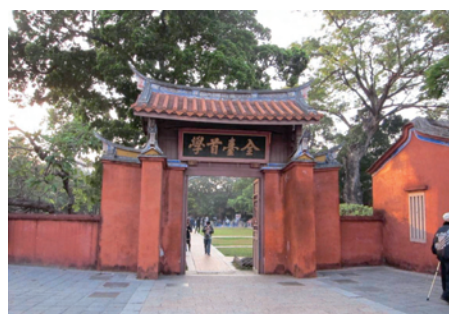
圖4 台南孔廟入口有約20公分（2階）高差，可容易改善卻未改善。攝影/作者

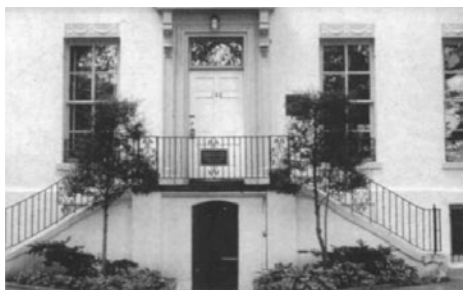
圖6 辨識改善古蹟可及性應保留之材料、外觀、空間、包括樓梯、扶手等。

1.檢討歷史建築之重要特質，並辨識其外觀之特色：須由古蹟歷史、文物專家等參與，以確認古蹟歷史建築應保留不可變動之處，包括庭園、外觀、樓梯、扶手、窗戶、牆壁、走道形式、鋪面、內部空間形式、門把五金等（圖6）。

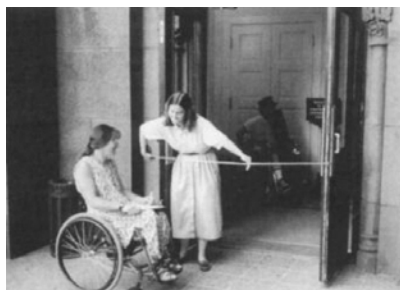
圖7 調查古蹟歷史建築障礙現況，最好有行動不便者及專家參與。

2. 檢討建築物現有障礙問題及應達到之無障礙水準：古蹟歷史建築之無障礙改善與一般建築物改善之目標相同，都是希望讓行動不便者與一般人一樣可以進入參觀及使用各項設施。但是基於古蹟歷史建築受限於原建築結構限制，如改善困難則可採用較彈性之作法，因此必須審慎檢討其現況問題，最好可有無障礙環境專家及行動不便者一起參與現場調查（圖7），以確實掌握其現況問題及了解改善之可能性。

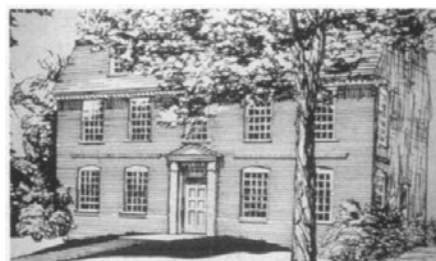
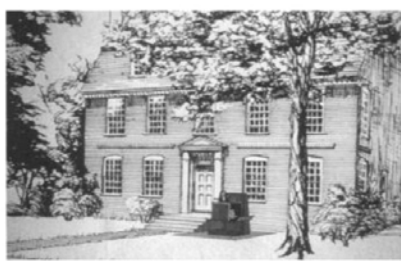
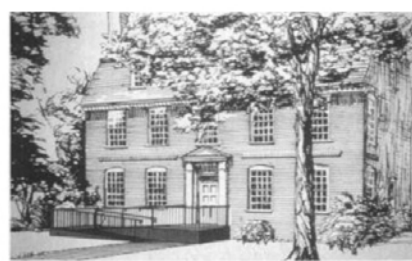
將入口處之通路墊高

設置輪椅昇降台

設置坡道

圖8 古蹟歷史建築應先評估不同改善方式所造成之影響-以入口高差改善為例

改善之選擇：經由調查掌握問題後，由無障礙環境專家提出可行之改善方式，再與相關專業人員就改善之方式對古蹟之影響、經費、未來之維護等進行討論，以選擇出最適當之改善方式（圖8）。

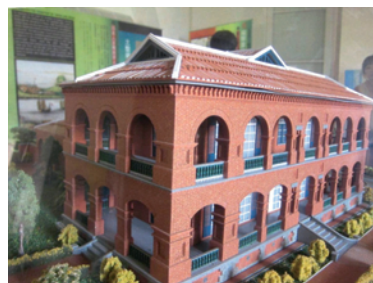
圖9 對於無法進入之古蹟可在其他可及處提供模型、影片等展示

E. 第五級：硬體無法改善，提供替代性軟體服務措施（圖9）。

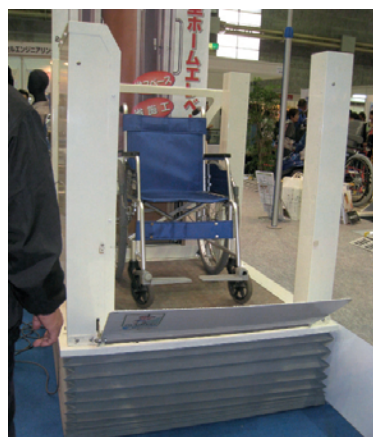
圖10 輪椅升降台  
圖來源：建築物無障礙設施設計規範解說手冊p.16

3. 改善須符合安全性、可行性與耐久性：安全性為所有設施最基本之要求，不能因改善造成行動不便者或其他人使用之危險；如坡道坡度太陡，造成使用者之危險等。如增設扶手，雖木頭扶手與原古蹟之材質、顏色及外觀較相近，惟考慮其安全性與耐用性仍採不銹鋼等。另因建築物受基地、結構體等限制，改善時須為法令、結構體等限制下技術上可行；以建築物入口高差為例，如具備足夠之空地，則可增設坡道，如空地面積不足，則或可設置輪椅升降台（如圖10），如建築物面臨道路（或騎樓）時，設置坡道雖可

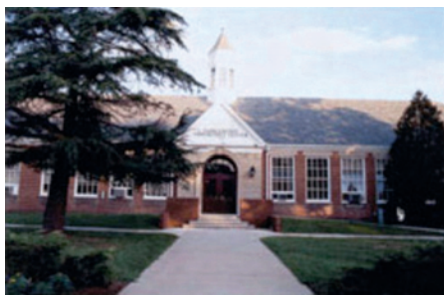
圖12 戶外緩坡避免設置需設扶手之坡道Arlington, VA。圖來源：<http://www.wbdg.org/design/comply>

1.儘量使所有人都可以經由原歷史遺跡或建築物入口進入，以體會古蹟原貌；並在高差處儘量採用緩坡或平緩斜面替代坡道，以避免設置扶手破壞古蹟整體外觀（如圖12）。

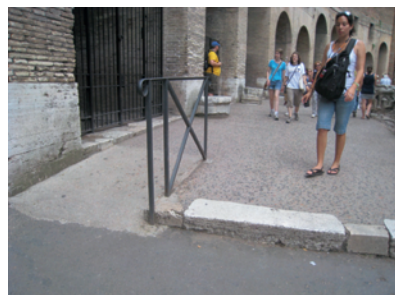
圖14 羅馬鬥獸場 走道高差斜坡地面材料與原建物相近，扶手材質與設計與古蹟協調。攝影/作者

3.儘可能保留原古蹟外觀及內部，如有高差需增設坡道宜採不破壞原古蹟之可逆性方式（如圖13、14），或採用與古蹟歷史外觀協調性，包括設計及使用之地面材料、扶手等，須與原建築物協調（如圖15）。

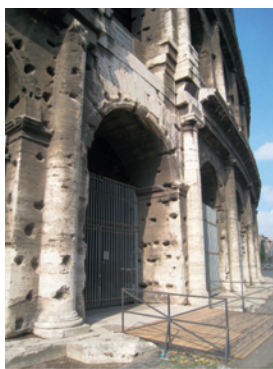
圖15 羅馬鬥獸場 入口以木板做成斜坡面解決高差問題。攝影/作者

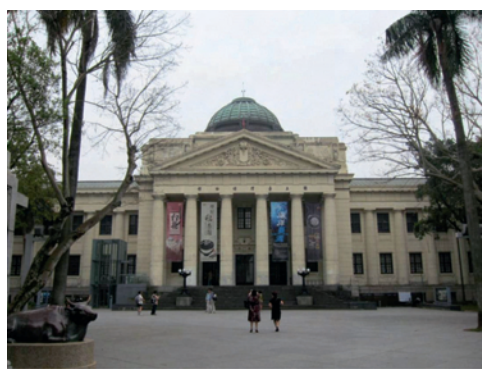
圖16 台灣博物館升降機設置於建築物前方，影響建築物外觀。攝影/作者

4.儘量不要變動歷史古蹟主要入口，在考慮無障礙之需求下，改善工作應避免對主要入口造成不利之影響，如入口高差過大（超過1.5公尺）無法以坡道解決高差問題，須增設升降機時，可考慮採用玻璃升降機以降低外觀衝擊，同時應儘量設置於後面或側面避免設置於正面影響外觀（圖16-18）。

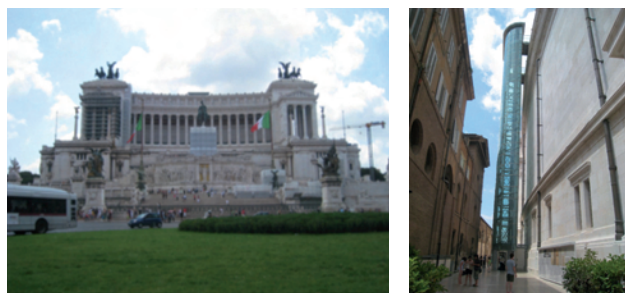
圖18 羅馬英雄紀念館，由後面增設升降機到上層展示廳，不影響正面外觀。攝影/作者

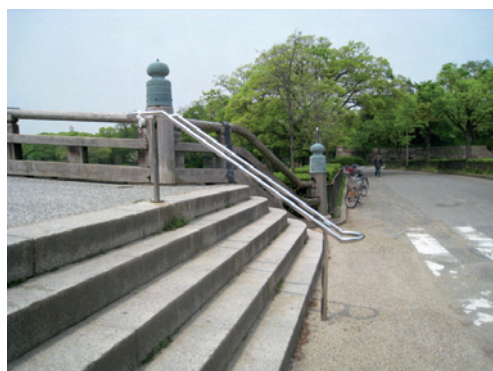
圖19 大阪城階梯增設扶手，未使用與原來相近之木頭扶手，應係戶外考慮安全性與耐用性。攝影/作者

10. 在無法設置無障礙通路之處，仍應儘量改善，以提升使用之便利性與安全性，如增設扶手（圖19）降低級高（圖20），甚至在不變動原歷史要素時，設置警示標語（圖21）。

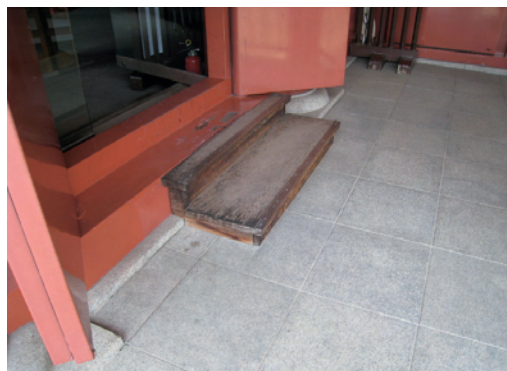
圖20 入口之門檻過高，雖未設置坡道但利用木板多作一階。攝影/作者

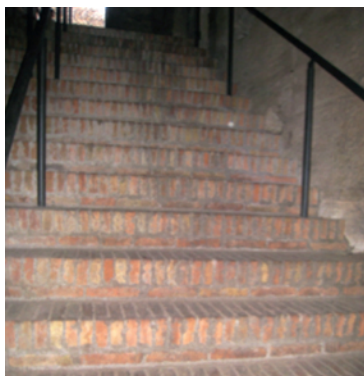
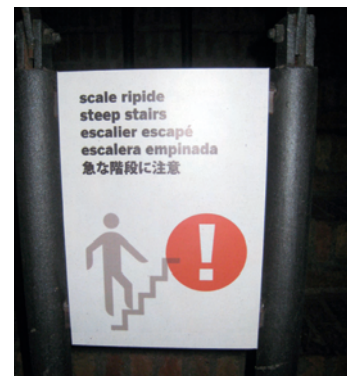
圖21 羅馬鬥獸場樓梯階過高，設置過陡警告。攝影/作者
