小疏忽大遺憾(四)

半夜下了一場大雨，早上客廳一灘水？

M0375 賴榮平

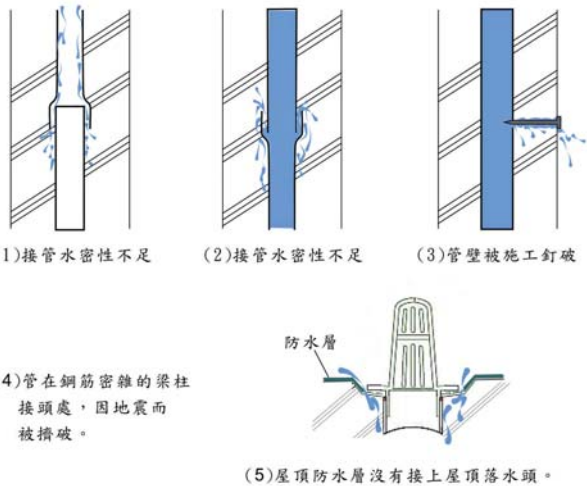
圖1 接管漏水

這個現象在台灣算是常見，有時是柱子濕了，有時是牆壁濕了，有時地板的落水頭變成噴泉？它的原因都是屋頂雨水管理設於柱中或牆內，因排水端堵塞、落水管飽管造成管內水壓從管中任何漏洞(接管不實或施工釘破或強震後擠壓破裂)，(圖1)雨水滲漏到構造體混凝土內，再循混凝土的不實處(如蜂巢等)滲漏到體外，造成柱或牆面有漏水痕或是地板積水現象。

這些小疏忽是施工上的疏忽，但也是設計上的疏忽。正確的設計規範要求在直橫管交接近留設清除口，透過清理就可以防止圖1中之(2)、(3)的漏水現象了，但是(1)、(4)、(5)現象仍然無法避免。

解決的方法是，要將它設計成非埋設管，將落水管置於管道間內或露明在建築物軀體外，轉成橫主管附近加設清除口。

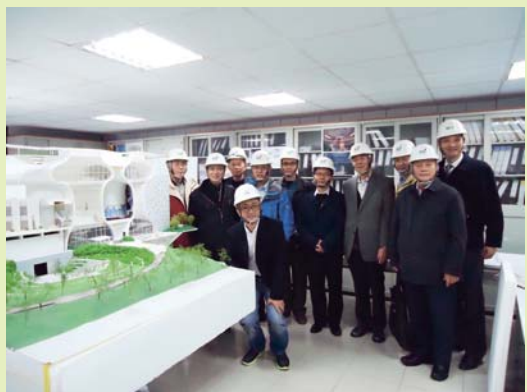
高樓結構審查小組委員一行參訪臺中市都會歌劇院，研討其施工，及結構設計狀況。十二月十一日結構審查委員：廖慧明、游顯德、郭呈旭、廖慶隆、王寶璽、陳堯中、林富淞、徐一榕等前往臺中市參訪現正施工中之都會歌劇院，由市政府有關人員、建築師事務所、結構技師事務所及施工單位簡報並帶往現地參觀施工狀況。對該工程之特殊設計，尤其是三向曲面、多孔結構之設計及鋼筋混凝土之立體鋼筋組合。網模支撐之施工留下深刻印象。

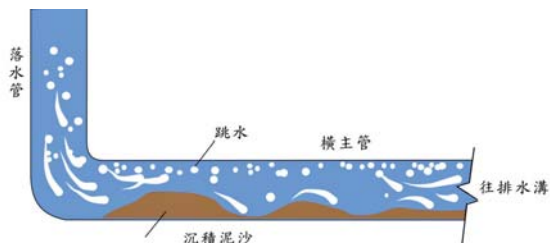
圖2 管內沉積泥沙導致跳水

屋頂落水管排到地面時，必須由橫主管接到排水溝，但這一段的橫主管仍然有相當長度時，會因洩水坡度不足容易造成泥沙等較重的東西沉積在排水管內，經年累月它就固結在橫主管內，因而減少了排水管的截面積，小雨時仍然可以排

水，長時間大雨時就會因宣洩不良而致飽管，飽管的高度也逐漸提高，若沒有適當的出口可宣洩的話，即使在三、四樓都有可能漏水，但絕大部分都是在大樓的一樓！（圖2）

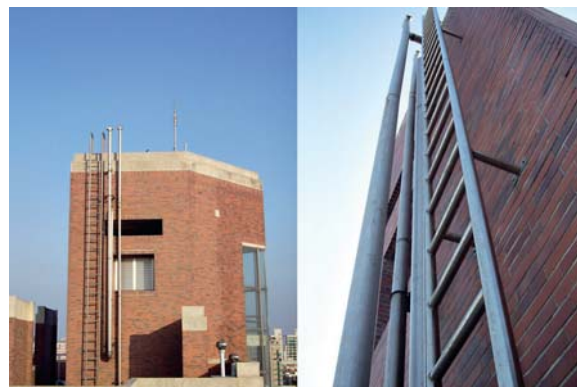
圖3 太高的爬梯未做護欄，管理員不敢爬。

又，平屋頂落水頭的清理必須列入建築物維護手冊內，建築設計時必須留設容易到達的維修通路及爬梯、樓梯。爬梯太高的話(超過3公尺)必須再加上爬梯護欄，如圖3中之爬梯那麼高，沒有幾個人敢爬上去的，尤其是在颶風下雨的日子！

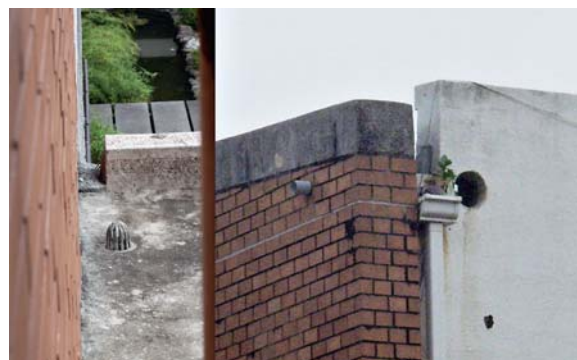
圖4 無通路可做平常維護，只好洗一個洩水口。

也因為是設計時沒有考慮到屋頂落水口檢查，導致落水口被堵塞、落水管被堵塞，其結果就在女兒牆上洗一個洩水洞，下雨天就形成一個小龍瀑布的奇景！（圖4）
