# 縣市文化中心 館舍整建路迢迢

謝育穎 高苑科技大學建築系副教授

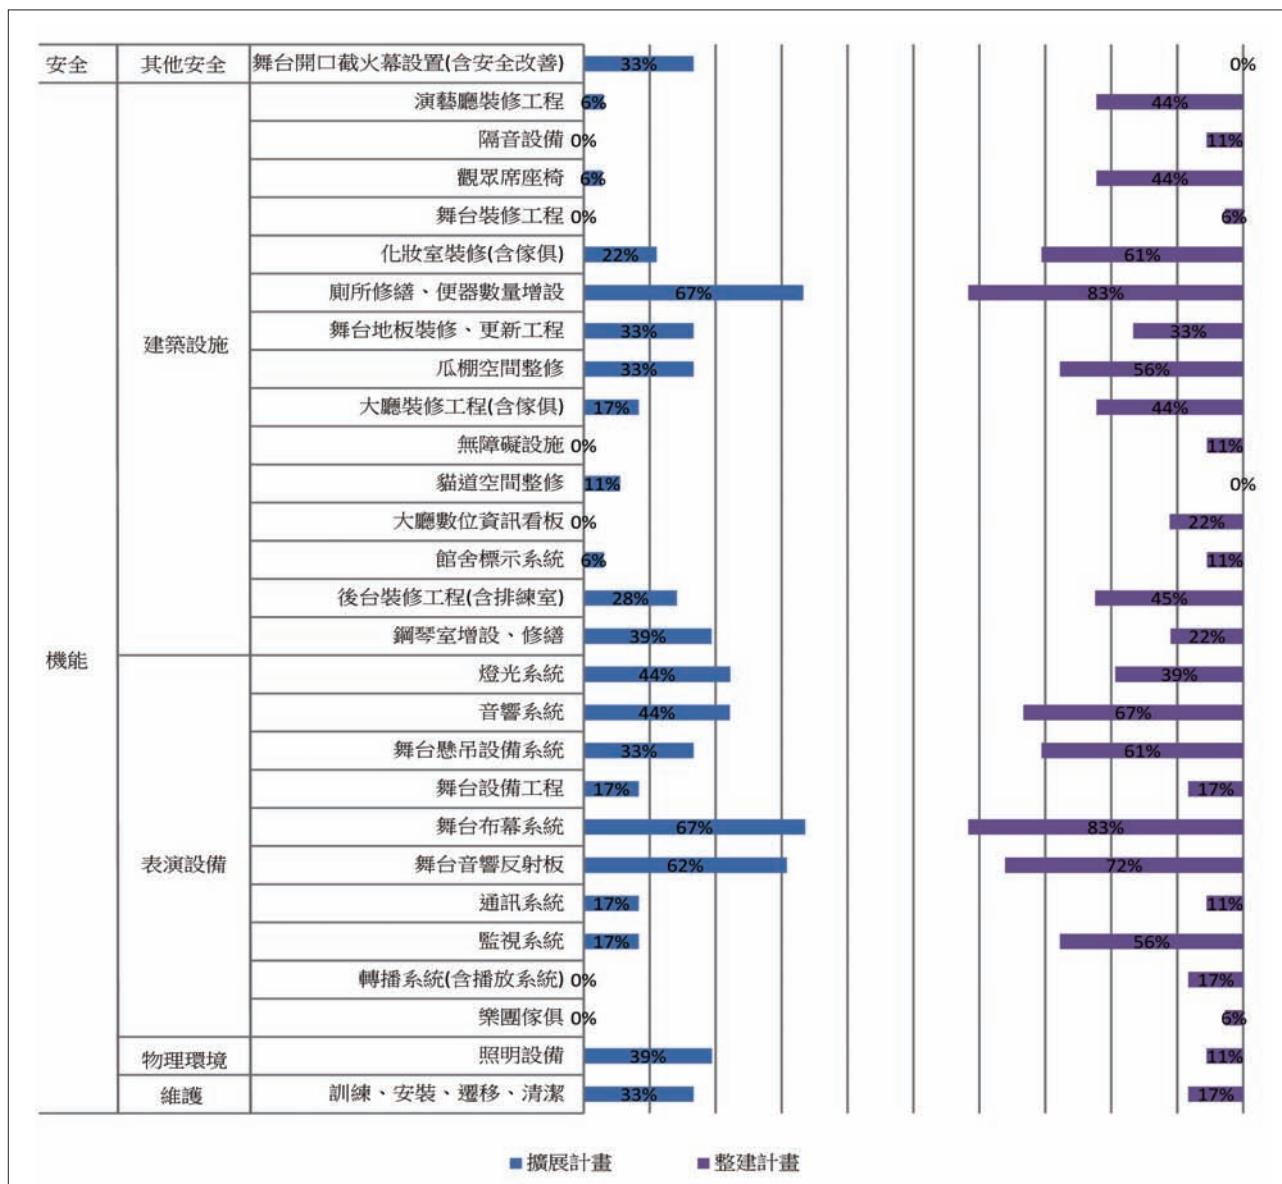
圖4 演藝廳修繕項目

擴展計畫及整建計畫在觀眾使用廁所部份以及舞台專業表演設備之更新與修繕之比例較高（圖4、圖5）。觀眾席廁所部分，主要是因應法令的修改而增加便器數量，尤其是女用的部分；舞台專業表演設備部分，以布幕及反射板重複更新之比例較高，燈光及音響設備重複更新之比例低，其中布幕部分因材質的關係，每十年更換一次誠屬必要，而音響反射板之高重複更新比例之原因，值得進一步探；觀眾座椅部分在兩次修繕計畫內之更新比例並不高，此非縣市政府不重視，相反的是因為比較重視，所以大多不待文建會之補助即自行編列經費更新。

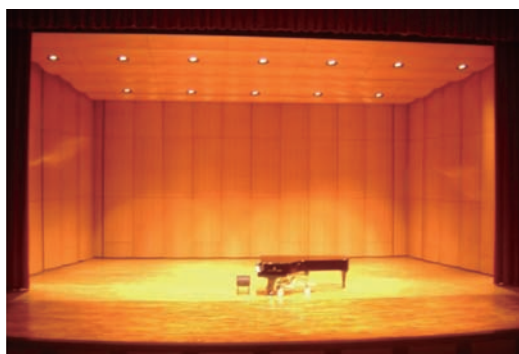
台中市中山堂反射板更新

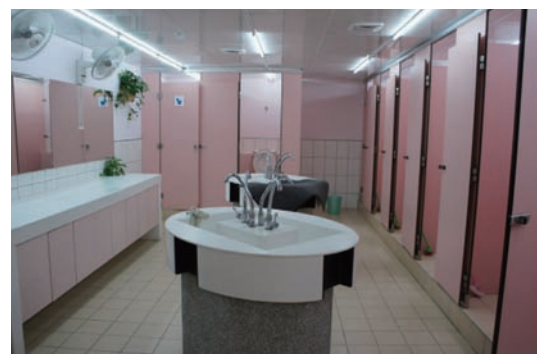
台中市大墩文化中心女廁

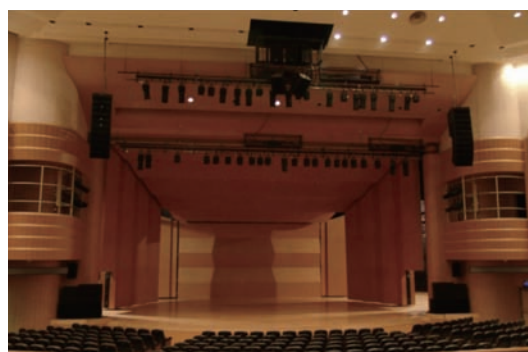
新竹市音樂廳音響系統更新

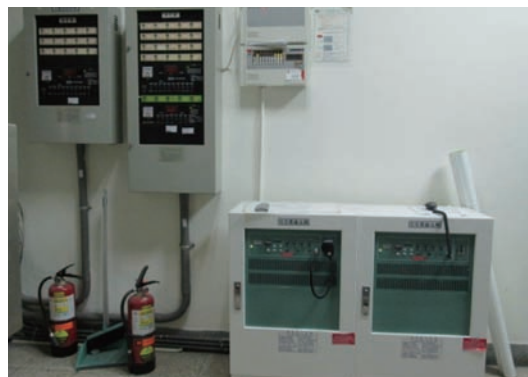
台中市葫蘆墩演藝廳消防設備更新

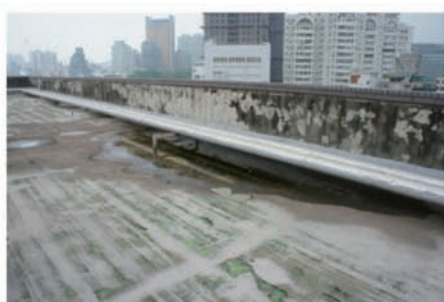
屋頂排水不良積水

歷次的整建計畫有超過八成的縣文化中心爭取經費進行館舍滲、漏水修繕，惟經現勘評估結果顯示，包含未爭取經費之縣市仍有近七成縣市仍受滲、漏水問題所擾(詳見本文所附照片)，此乃建物老舊、劣化所致。雖此問題常見於較老舊建築中，仍需費心審慎處理否則將日益嚴重甚

而擴及建築主體結構安全。後續亦建議委請專業團隊探尋滲、漏水原因提出較有效之解決方案，而非僅是重複塗佈或鋪設防水層未自根源解決問題。

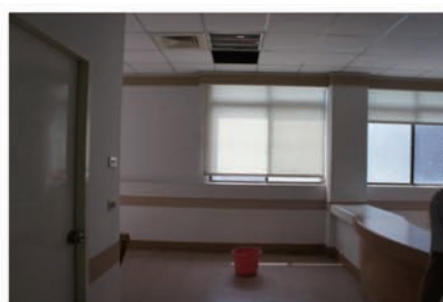
廊道滲水

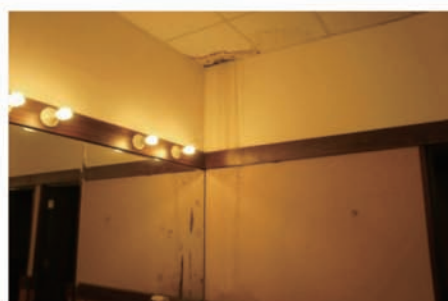
化妝室滲水

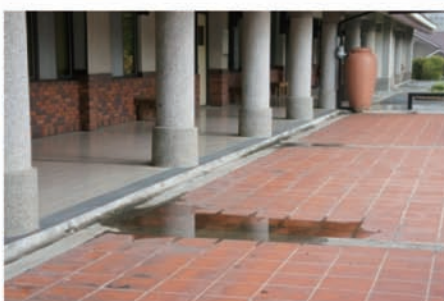
戶外地坪積水

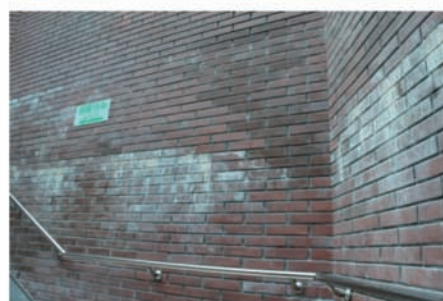
壁面滲水白華磁磚剝落

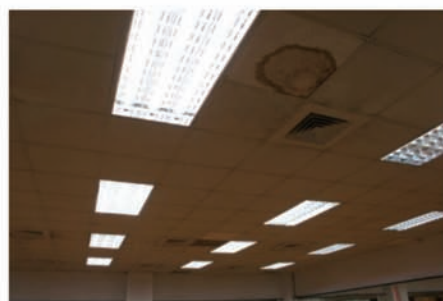
天花板滲水

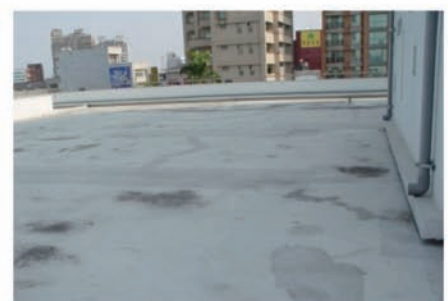
屋頂地坪洩水坡度不良積水

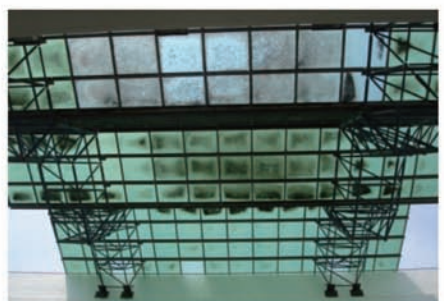
採光罩積水，形成污漬
