# 文化資產保存專業與實務之我見

文／林世超

林世超  
高苑科技大學建築系助理教授  
林世超建築師事務所主持人

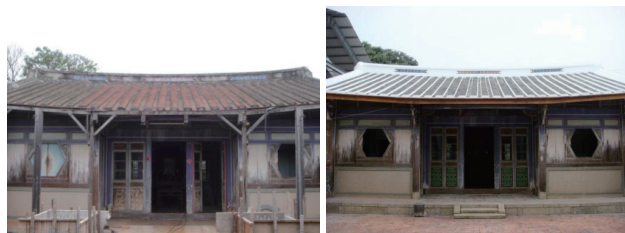
照片1 筱雲山莊篤慶堂後落，左為修復前右為修復後。

年（2001）由洪文雄教授帶領進行之《金門縣縣定古蹟浦邊周宅調查研究暨修護計畫》，其後，再逐步由調查研究跨入修復設計的領域。惟不論是調查研究或修復設計，「價值的發掘與保存」始終是進行文化資產保存工作的準則。民國91年（2002），隨洪文雄教授完成《筱雲山莊調查研究規劃報告書》，研究過程中戮力於筱雲山莊蘊藏之文化資產訊息的發掘，並依其文化資產價值作為修復時復原的依據。民國94年（2005），在調查研究的基礎下，繼之進行筱雲山莊篤慶堂後落的修復設計監造與工作報告書的撰寫。修復設計的準則即基於文化資產價值的評估，以「原貌原材保存」為原則（照片1）。篤慶堂後落因屋頂漏水致使屋脊斷裂、屋架木料腐朽而進行修復。其中，斷裂嚴重屋脊以解體方式進行修復，內部並加入碳纖板進行補強。解體前，為能確保其能依原形貌復原，除了以足尺放樣完整記錄其形式、尺寸及位置外，內部磚材並全部編碼，再依原形式及位置復原。楹木損壞除表面開裂外，置於山牆處端部則因受潮而腐朽嚴重。因其材料的使用見證了匠師用料的智慧及歷年的修復訊息，在延長木料生命週期、保存文化資產訊息的考量下，故以舊材留存為原則。其中，裂縫以修補方式處理；端部腐朽處，則依腐朽深度採用不同的處理方式。表面腐朽者採包鑲樑頭的方式處理（圖1）（照片2），深度達1/3以上者則以「楹前端部腐朽去除，以新材替代之新舊材續接方式」進行處理，為能有效解決其續接及彎矩破壞的問題，並於新舊材接續處內部置以鋼版補強（圖2）

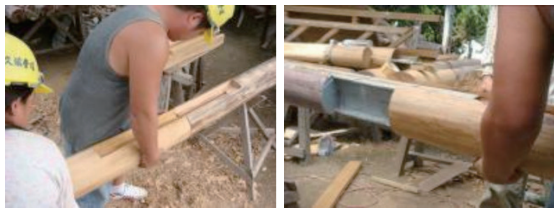
照片3 鋼版補強續接

(照片3)，以維持楹木應有結構強度。外觀上，則移除後期增建之遮擋後落後檐牆之低價值增建物，以呈現其原有形貌。此外，在工作報告書中，除詳細記錄屋頂拆解所呈現的原有工法、材料種類及痕跡外，亦針對修復後的原材與新添加材的位置進行記錄，以作為未來再次整修時價值判定與修復方式參考依據。

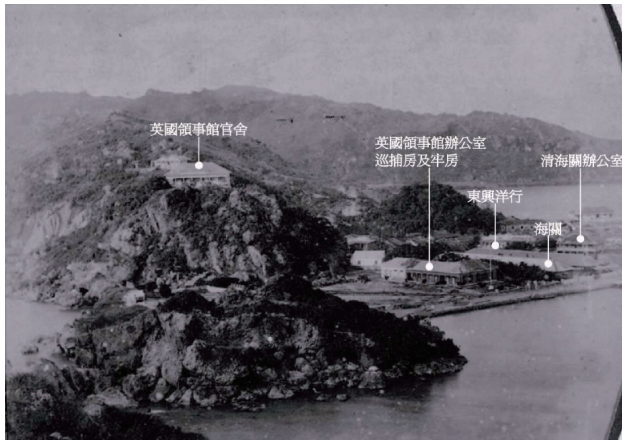
照片4 西元1896年哨船頭租界

調查研究期間，透過英國國家檔案局相關文獻，確認「高雄州水產試驗場（英國領事館）」創建之初係作為打狗英國領事館辦公室之用，再透過文獻史料、口述史料及實體史料的交叉分析，釐清其於日治時期變更為高雄州水產試驗場的歷程，同時並發現高雄州水產試驗場（英國領事館）所在的哨船頭地區，除已被指定為市定古蹟的雄鎮北門、打狗英國領事館官邸、打狗英國領事館登山古道、高雄州水產試驗場（英國領事館）外，仍留有見證打狗開港的貿易歷史的清代理海關辦公室、以及怡記洋行與東興洋行倉庫群等

(照片4、照片5)，這些建築可謂全高雄、甚至是台灣的重要文化資產。修復設計上，基於山上英國領事館官邸以英領館時期之風貌作為修復依據作法的確立，高雄州水產試驗場（英國領事館）與打狗英國領事館登山古道英領館時期的價值彰顯更行重要，故而在嚴謹的考據下，透過相關的訊息復原至英領館時期的形貌，以重現其場所精神(照片6、照片7)。

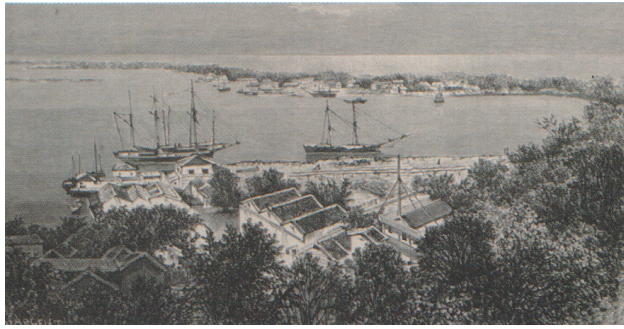
照片9 清代開港後的哨船頭岸上海關、洋行、倉庫外觀以白灰粉刷為主（資料來源：從地圖閱讀高雄 《高雄地圖樣貌集》 p.53）

貌復原的內容包括：一、仍部分留存於現存壁面下方，前清時期哨船頭岸上建築（例：海關辦公室、洋行及倉庫）普遍的使用之白灰粉刷外觀（照片9）；二、形貌及構材資訊仍留存於現有地坪下方之辦公室尺磚地坪，巡捕房起居室、臥室之高架木地板（照片10）；三、現存壁面粉刷層下方尚保留之原門窗開口位置與大小資訊（照片11）；四在舊照片中完整呈現，實體建材仍保留在登山古道扶手上緣，以及建築周邊填土內之原紅瓦屋面等。打狗英國領事館登山古道則以英
