小疏忽大遺憾(三)

賴榮平
M0375

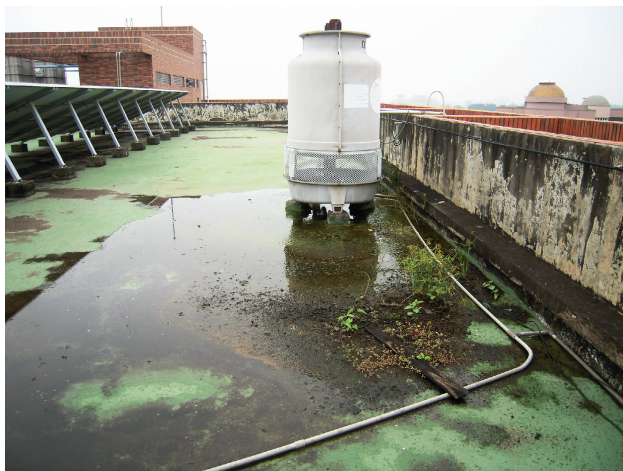
圖一：冷卻塔下樓板下陷

水往低處流應該是眾所周知的事，偏偏就是很多建築師事務所不會去理會它。首先說混凝土建築的平屋頂，在屋頂構造剖面圖上，絕大部分屋頂是繪製成平的，屋頂排水標示所必須的一百分之一的傾斜度都是靠水泥灰漿粉刷去施作，試問20公尺跨度，以中間點為最高，百分之一最高點就須填高10公分的灰漿高度，有誰會去填高10公分的灰漿？有經驗的營造廠會在釘模板時做預拱的處理，但它都是基於構造的需求而不是排水的需求！一般只預拱5~6公分高，拆模之後成為完全平坦的平屋頂。由於平屋頂沒有足夠的洩水坡度，造成排水不良，平屋頂上容易積水及漏水，而漏水就是混凝土建築最難纏的事，卻也是台灣建築構造被抱怨最多的地方。每一次維修就必須大面積的防水維修，可是卻不會把排水處理好，其維修的效果不彰，防水建材商也不會去負責把建築物的洩水坡度補到百分之一坡度，因為這一部分墊高的工程費都未見於施工估價範圍內，防水施工廠商不願意吸收。不僅如此，倘若屋頂上再置放水塔、冷卻塔、空調室外機時，則將再會有局部下陷(圖一)，此時的排水更加困難，因局部載重造成局部積水、萌長青苔，不但難

看也會滋長蚊蠅！因此，平屋頂的傾斜度必須在房屋構造圖上就標示。

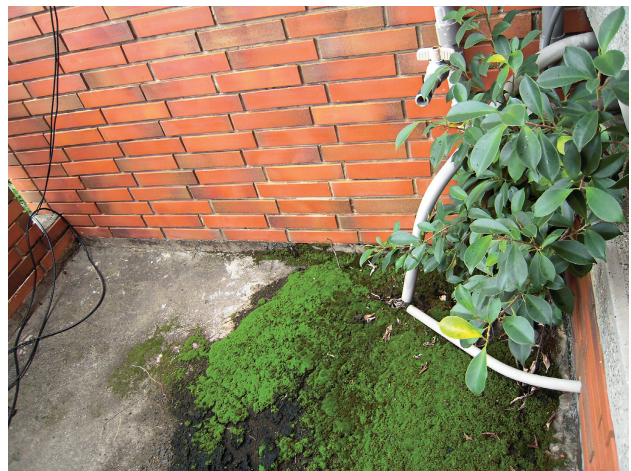
圖二：排水口堵塞

凡有做成女兒牆形式的平屋頂，都必須有其爬上的維修樓梯，偏偏很多建築師沒有如此的觀念（如樓梯間頂），以致因無法上去維修而不知排水口已被堵塞，長滿了雜草，甚至榕樹而不自知(圖二)，因此其下的白華現象不堪其擾，甚至導致水泥剝落、鋼筋鏽蝕。這些建築師的小疏忽，確實造成業主的大遺憾！
