# 回歸島嶼， 文資保存<sup>注1</sup>

文／陳耀威

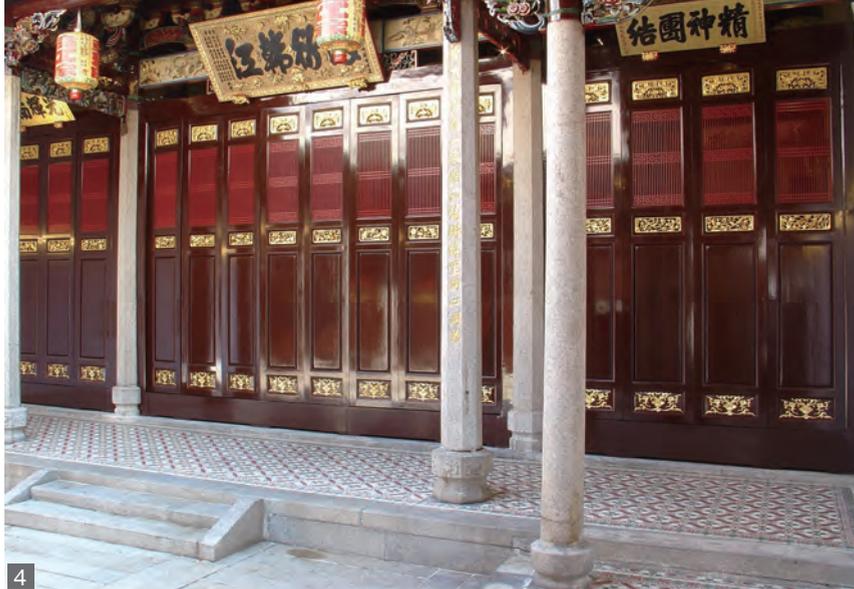
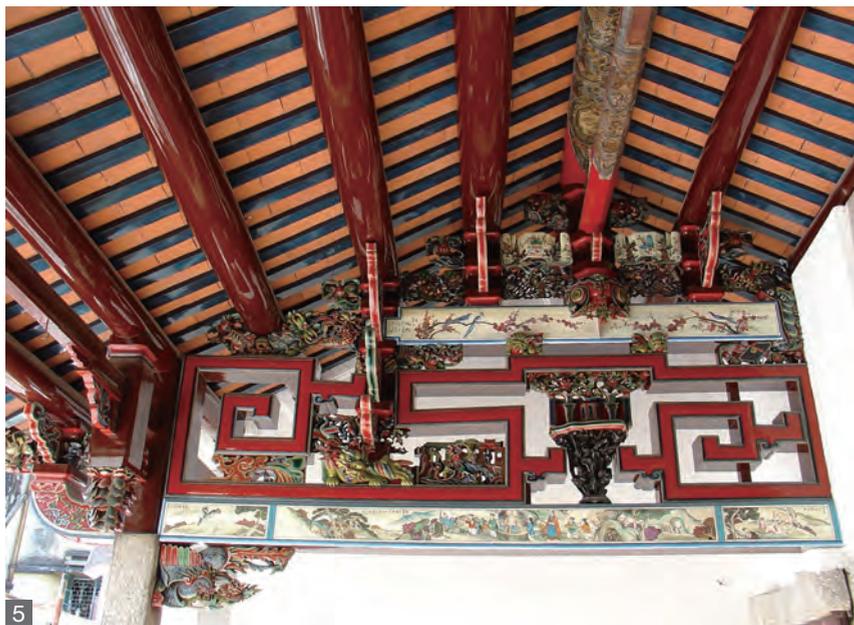
韓江家廟是檳城潮州人的會館，建於1870-1890，為三進廳的潮式傳統建築。由於它曾用作學校，多年來經歷多次任意修改與增添，加上歲月產生諸多損壞。此修復工作是經詳細的調查研究和測繪，瞭解它的歷史與建築構造風格後，聘請中國匠師前來修繕，採用傳統材料和工法，保持了家廟造築的原創性。

1. 積一物潮州會館韓江家廟與辦公樓
2. 韓江家廟修復前與修復後
3. 屋頂修復前與屋頂嵌瓷
4. 後廳與格扇
5. 門廳博古架
6. 中廳

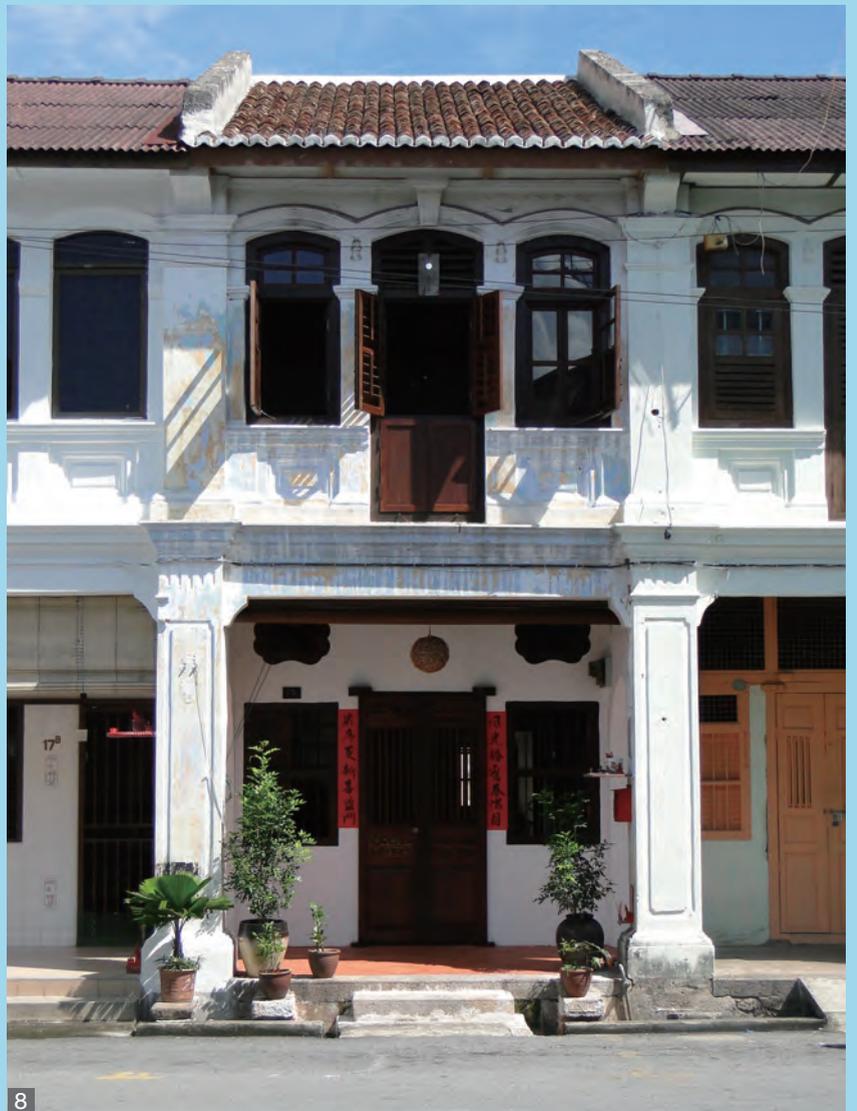
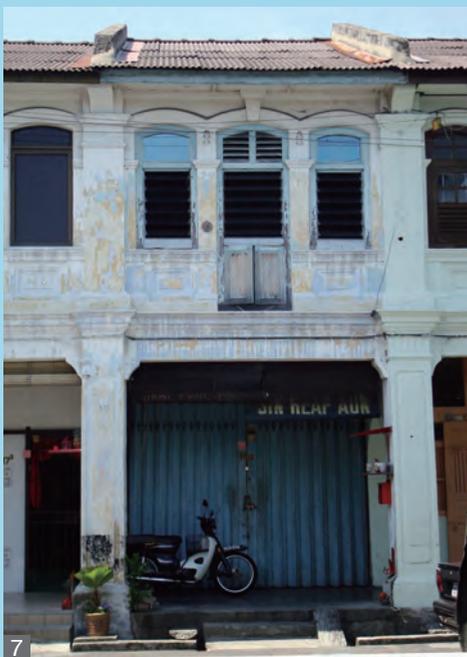
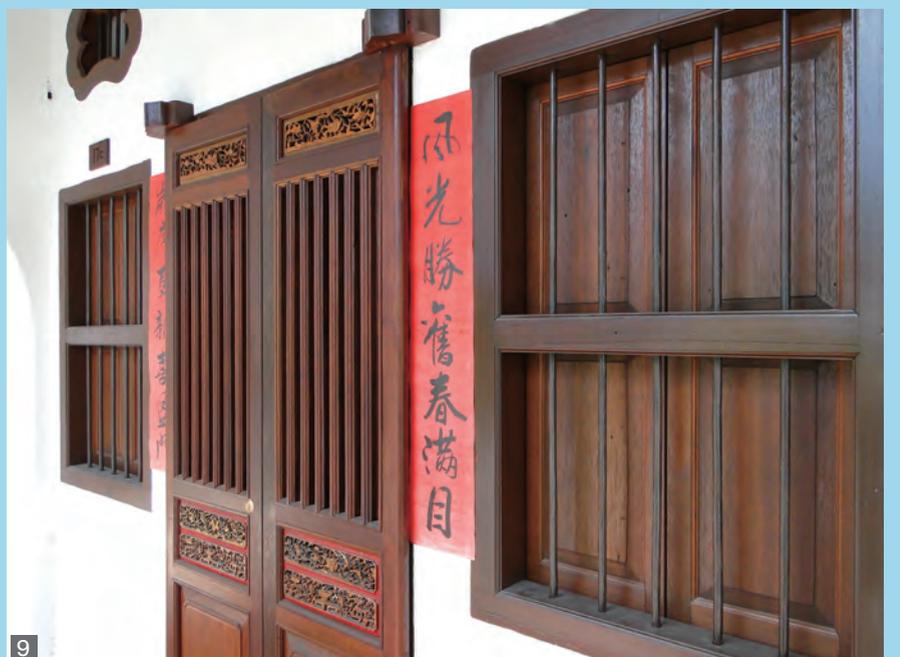
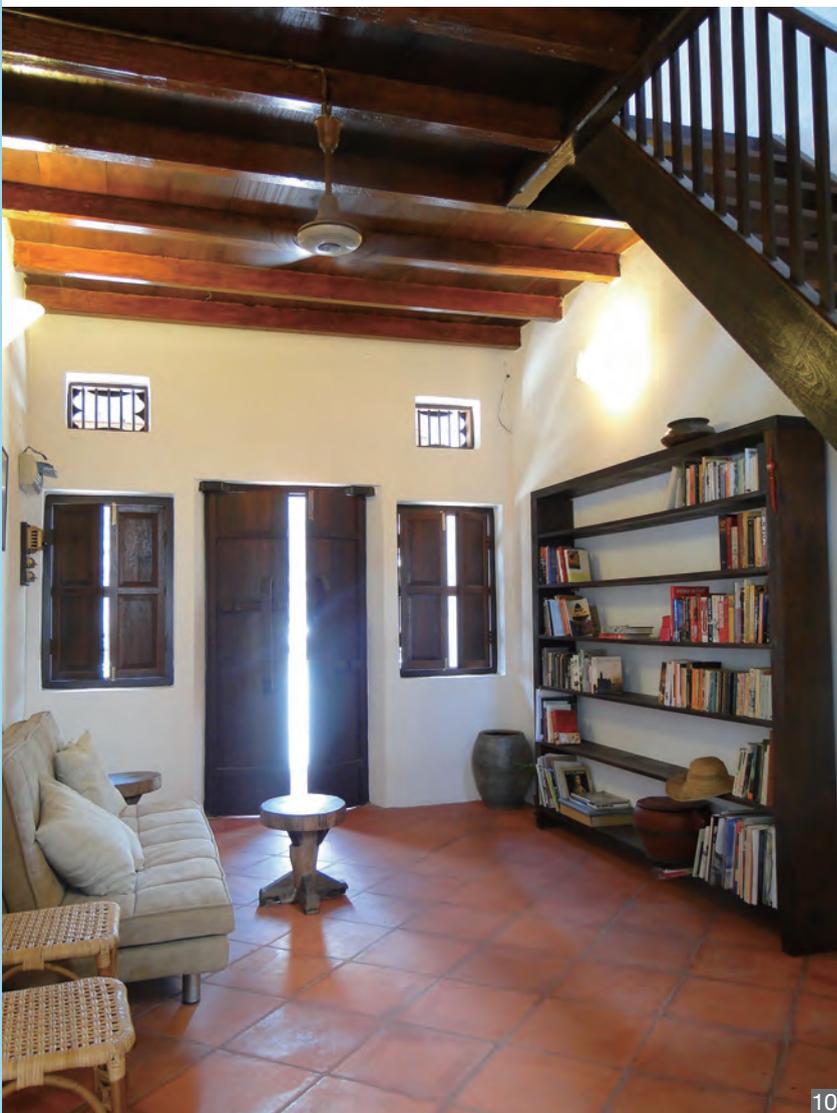
- 7. 外觀修復前
- 8. 外觀修復後
- 9. 五腳基門面
- 10. 前廳
- 11. 天井與走廊
- 12. 二樓浴廁與廊道

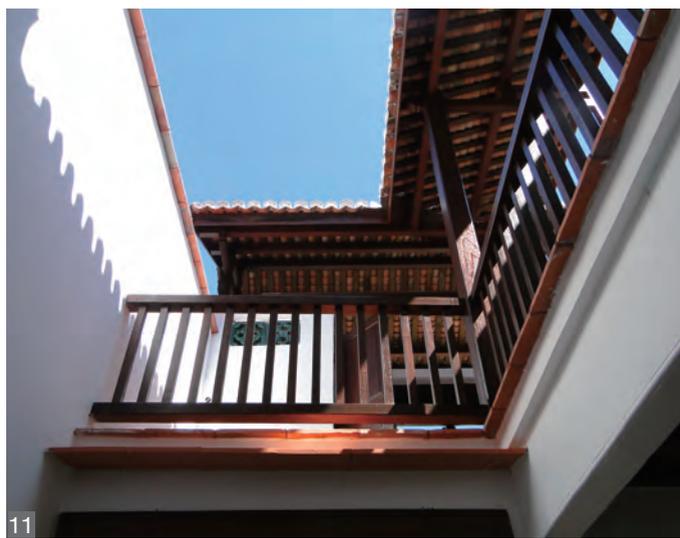
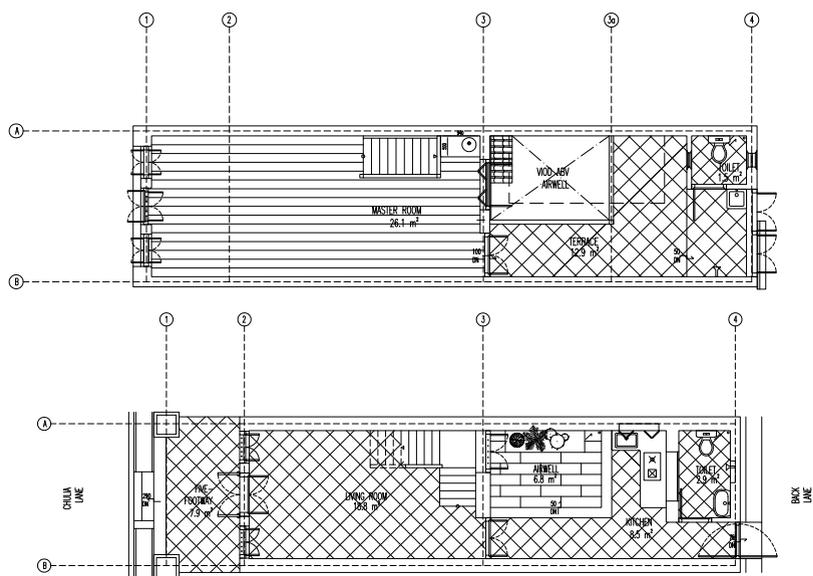
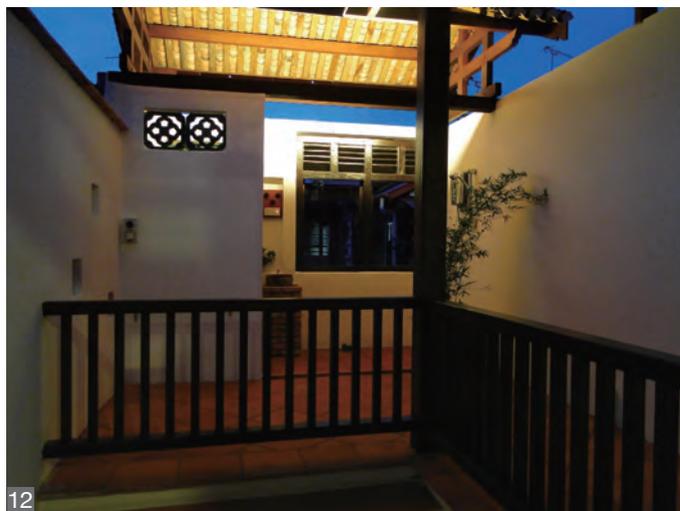
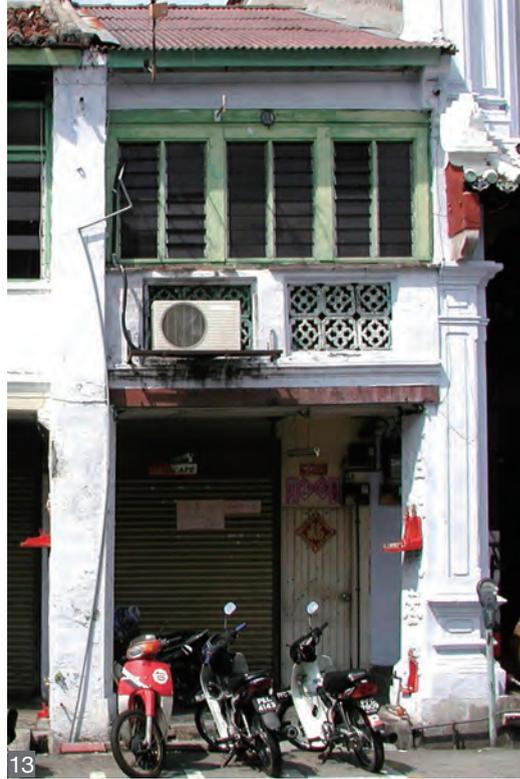
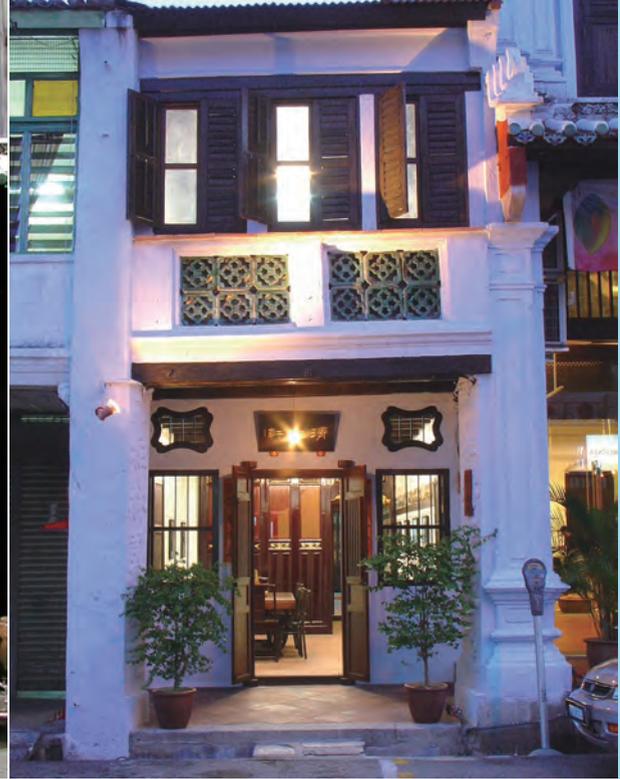
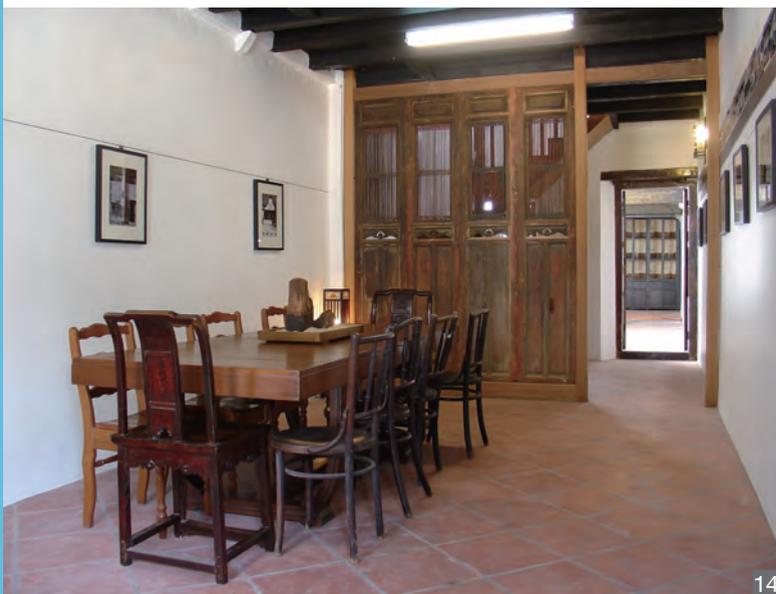
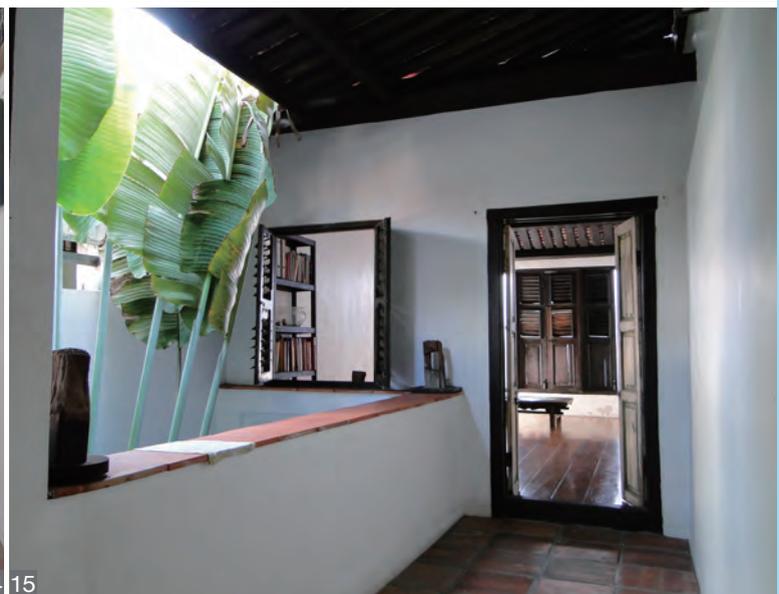
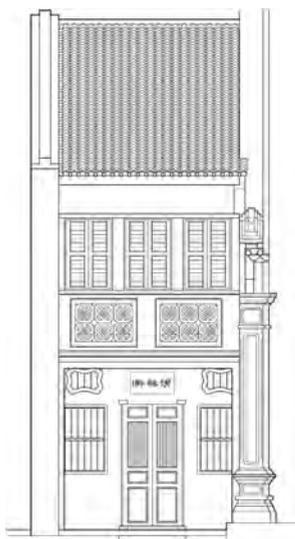
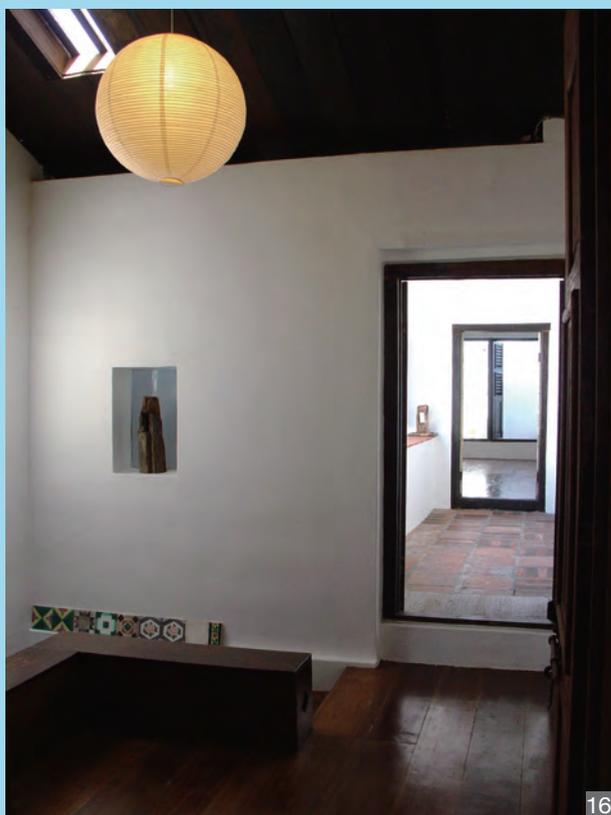
17c 店屋建於 1930 年代，原為住家，80 年代一樓改成雜貨店，2008 年一對退休外國夫婦購下，修復回鬧市裡的住家。這有騎樓的雙層店屋只有一進深，一廳兩房，後段廚房也只是一層。修復方案包括屋頂重鋪 v 型紅瓦，復原木框百葉和玻璃窗。

一樓門面復原中央梳子門，左右木窗和氣窗，室內調整樓梯，後進重新設計廚房，廁所和製造鋪花崗石的天井。二樓則設計成一大房間，後段圍著天井增建木柱走廊和浴廁。

- 13. 外觀修復前與修復後
- 14. 一樓前廳
- 15. 走廊與天井
- 16. 樓梯間
- 17. 後室
